## Anamnesis de una estructura. La Catedral de Vitoria entre los siglos XII y XX

LEANDRO CÁMARA MUÑOZ, PABLO LATORRE GONZÁLEZ-MORO  
Latorre y Cámara, S.L.

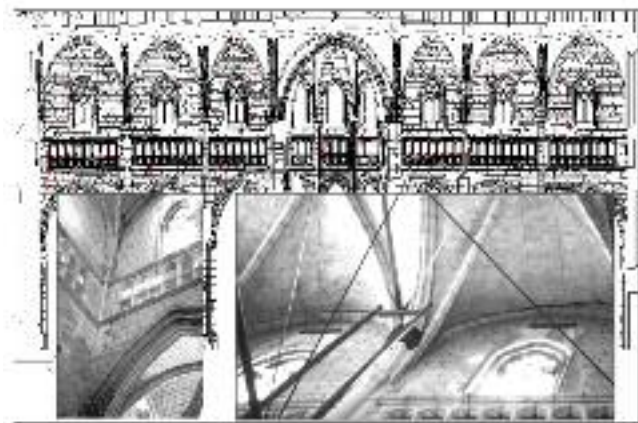
Fig. 3

*El crucero norte.* Y según ese testigo, es fundamentalmente el transepto de la Catedral el que no consigue estabilizarse (fig. 3). En el alzado oriental de la nave de crucero se han marcado las grietas que han aparecido desde entonces, situadas en la esquina noroeste: donde la pilastra encastrada en el muro norte —izquierda de la foto— se desgaja netamente del muro de levante; y donde éste mismo muro se abre y se separa de los plementos de las bóvedas en el encastre de éstas sobre los arcos formeros. Luego veremos que también en el brazo sur se produce algo similar, incluso más grave.

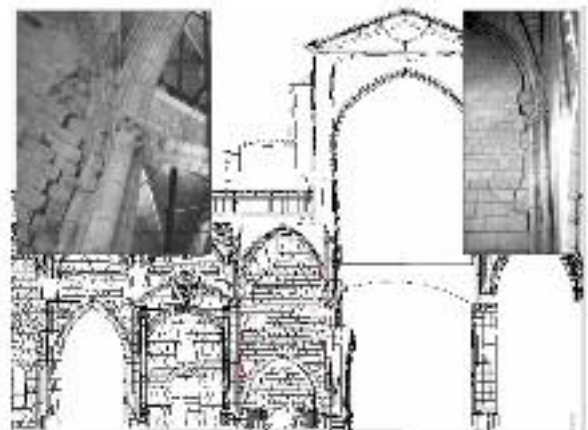
Fig. 4

*La nave norte y las capillas abiertas.* En la nave norte de la iglesia y en las capillas del transepto norte podemos ver ahora las grietas que se restañaron en la obra de los años sesenta (fig. 4). Hay que decir —y lo veremos luego— que lo que se muestra en estas fotos no se había vuelto a manifestar desde aquella obra y que ha sido nuestra investigación arqueológica y estructural la que ha “recuperado” las grietas para apreciar el estado en que se encontraba el edificio antes de aquella restauración, si bien, como veremos, no todo es atribuible a esa obra: la grieta sobre la capilla de santa Victoria, en la foto izquierda, ya estaba congelada tiempo antes. Más adelante explicaremos cuándo creemos que se reparó.

*Capilla de santa Victoria, equilibrio conseguido finalmente.* Esa misma recomposición fue posible efectuarla en la capilla de santa Victoria. Cuando se empieza la restauración, el frente de la capilla presenta el aspecto que refleja la foto izquierda de la figura 20, donde no se aprecian fisuras en el paramento junto a la pilastra de esquina. Sin embargo, se puede apreciar que la capilla está revestida hacia el exterior con un muro, recreado frontalmente sobre la fábrica medieval y rematado con una cornisa que hace el retranqueo hacia el paño original. En la restauración se desmonta ese revestimiento y, casi sin duda, se encuentra el paño del muro agrietado como se muestra en la foto izquierda de la figura 4. La restauración restaña la grieta y deja el

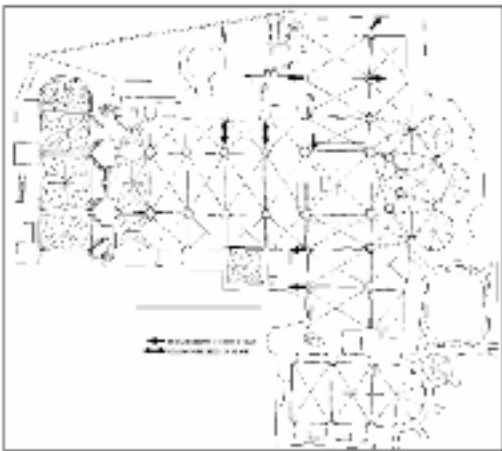
Fig. 8

*Los movimientos activos.* El gráfico (fig. 8) muestra las tendencias registradas en esos aparatos durante los primeros cuatro años de estudio, entre 1994 y 1997. Se puede ver que son las mismas zonas antes reseñadas: la esquina noreste del transepto, la nave norte —donde los movimientos son, en todo caso, un tanto erráticos— y, sobre todo, el muro al norte de la portada de santa Ana. Así que el edificio parece seguir en la misma dirección que históricamente ha mantenido, a pesar de que es en esas partes donde se han concentrado las obras de refuerzo. Aun sin nuestros sofisticados aparatos, nuestros mayores supieron ver lo que pasaba, aunque quizá no siempre lo vieron claro.

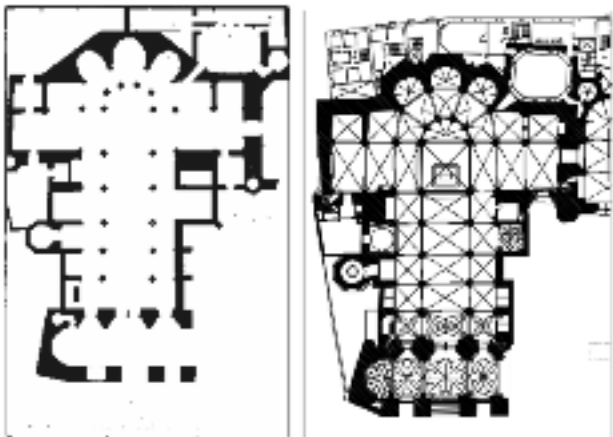
Fig. 10

*El machón de Saracíbar.* Este machón inestable, sin embargo, no siempre fue así (fig. 10). De hecho, su construcción es relativamente reciente, de hacia los años sesenta del siglo XIX; y su modificación, de la última restauración, casi exactamente un siglo después. Fue en aquél entonces, hacia 1860, cuando otro arquitecto restaurador, Martín Saracíbar, se hizo cargo de la Catedral, recién consagrada sede episcopal, y acometió una serie de reformas funcionales y estructurales. Debíó encontrarse con la gran deformación de la nave del transepto y, obedeciendo a su miedo, trató de ponerle remedio construyendo dos grandes machones en el muro occidental de ambos brazos del transepto. En el plano de la izquierda, debido a él, se ve el gran machón del sur llegando hasta el vano de la portada, que no se representa como tal sino como el paso a una habitación cerrada hacia el exterior. El plano de la derecha, actual de la Catedral, muestra la portada recompuesta y el machón reducido; la habitación ha desaparecido.

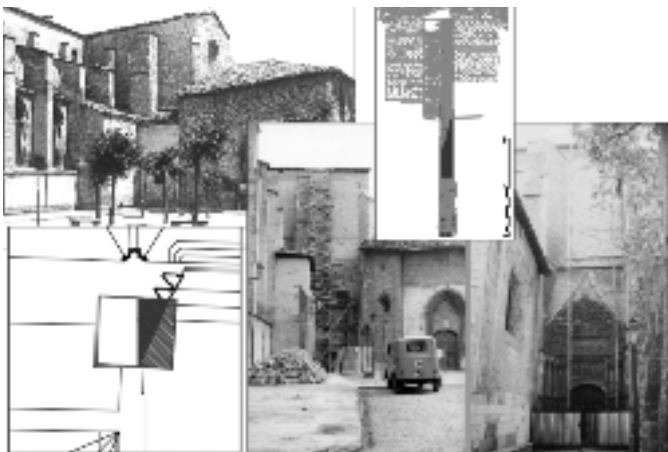
Fig. 11

*El desmontaje del machón.* Tras el miedo de Saracíbar vino, un siglo después, el deseo de recuperar la visión de la portada y el acceso a través de ella (fig. 11). En la foto izquierda se ve cómo era el refuerzo de Saracíbar y la habitación que oculta la portada. Luego se desmonta la esquina sur del machón, descarnando su relleno y recomponiendo el esquinazo. Pero se hace de una forma extraña: en la planta y el alzado se ve el corte sesgado –en claro– que elimina la parte que ocultaba la jamba norte; hasta aquí, todo bien, pero se ve también un triángulo, marcado con color más intenso, que representa la parte del machón conservada y, por así decir, descalzada, gravitando sobre la pechina triangular. En el alzado se ve cómo la zona desmontada tiene exactamente la anchura de la jamba. A la derecha se ve el estado actual del machón completo.

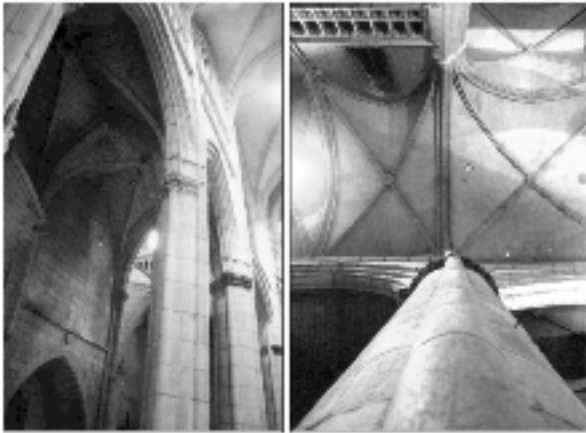
Fig. 13

En otra parte de la Catedral aparecen problemas parecidos que se estudian con las mismas herramientas. Ya vimos que otra zona de inestabilidad histórica es el muro que separa la nave norte de la central (fig. 13).

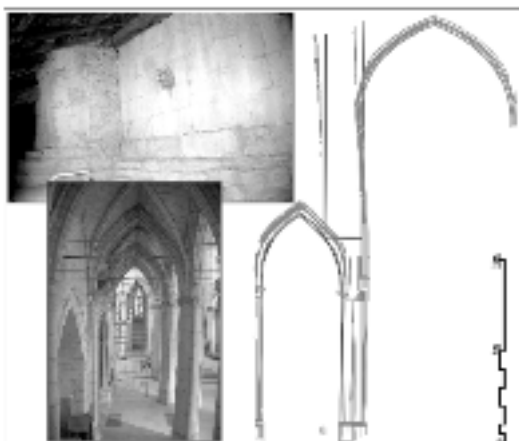
Fig. 17

*Deformación de la sección transversal.* Esa deformación se arrastra al resto de la estructura, y se suma a otras más arriba, lo que se muestra en estos gráficos (fig. 17). Atrás vimos que la primera cubierta de la iglesia se hizo con bóvedas de madera. Para levantar los muros en que apoyaban éstas, se reforzaron exteriormente con unos grandes contrafuertes adosados, de gran sección transversal, que vinieron a apoyar sobre los riñones del arco perpiaño inferior —se ven en la foto superior—. Lo cierto es que si estos contrafuertes hubieran sido más esbeltos —menos sobresalientes del muro— las deformaciones habrían sido casi nulas y las bóvedas altas se habrían sustentado con la misma eficacia. De hecho, es lo que sucede en los dos pilares anteriores desde los pies, el que apea el coro y el siguiente, donde no se acusan serias inclinaciones de las pilastras y muros superiores a pesar de soportar pesos y empujes de las mismas magnitudes. Así que tenemos aquí otro error de concepción —otro exceso de refuerzo— que acarrea grandes deformaciones. En efecto, ese contrafuerte viene a provocar una concentración de la carga en el riñón del perpiaño, y los arcos de dovelas son muy sensibles a las cargas puntuales situadas en ese punto, pues rompen la simetría intrínseca de su trazado geométrico. En la foto inferior se ve la pérdida de curvatura que padecen esos arcos, y en el gráfico se explica cómo eso repercute en los movimientos globales. El arco sobrecargado sufre una pérdida de curvatura y esto conlleva un descenso de su tercio central, justo el punto en que apoya el gran contrafuerte. Al descender ese punto de apoyo, mientras el otro lado, que descarga directamente sobre el rígido pilar, no desciende, se produce un giro del contrafuerte que arrastra a todo el muro superior y abre los apoyos de las bóvedas. Éstas se deformarán, perdiendo los arcos perpiaños parte de su curvatura, y resultando la forma torturada que se aprecia al ver la nave mayor desde el triforio.

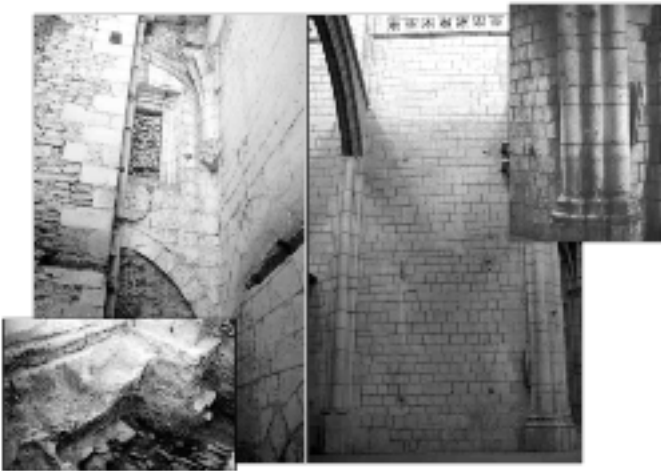
Fig. 23

*Capilla de los Reyes, daños recientes e inestabilidad.* Sin embargo, en el otro lado, las cosas no están tan bien (fig. 23). El daño que causó la capilla de los Reyes fue mayor y, sobre todo, la reparación fue peor. A la izquierda se pueden ver distintos aspectos del interior de la capilla: en primer lugar, en la foto grande izquierda, se ven los restos de los arranques de los arcos y bóvedas que la cubrían y que hubieron de ser desmontados para reparar la iglesia, y la pobre solución de cierre de los vanos en el muro del fondo de la capilla, que se corresponde, al exterior, con el rechapado de la jamba norte de la portada de santa Ana tras el desmontaje del machón, el punto por el que descienden las cargas de la parte alta de éste y de las bóvedas que apean; en la foto de abajo se aprecia un aspecto más preocupante: el refuerzo del muro medianero con la nave del transepto –cuyo espesor se ve en la foto de la figura 21– se ha cimentado sobre un relleno de arcillas “artificiales” que se encuentra cubriendo al muro de cimentación del primer cierre occidental del transepto, de época de Alfonso X. La pérdida total de la memoria de este muro hizo que los restauradores de la capilla –sus destructores, más bien– creyeran que ya habían encontrado firme al descubrir ese relleno de arcillas, sólo a medias compactadas y por tanto muy deformables. Por último, en la foto grande derecha vemos el aspecto del muro medianero de la capilla desde la iglesia: en la foto de la figura 21 se veía el refuerzo del muro medianero mediante un recrecido cosido a ella por llantas metálicas, que se acusan en el frente lateral. Es este refuerzo del muro el que se encuentra mal cimentado. En esta foto grande se ve el anclaje de otras llaves de atado similares con el muro medianero del transepto, con una técnica que denota una ejecución relativamente reciente, de la segunda mitad del siglo XIX o de la primera parte del XX. En todo caso, el problema más inquietante es el que se muestra en la foto derecha superior, en la que se ve la pilastra de esa esquina entre el transepto sur y la nave lateral. En ella aparece una fisura de componente vertical que parece indicar que el forro de sillería está sobrecargado y cercano al fallo local, debido seguramente a que el asiento del muro reforzado ha dejado a la pilastra soportando, sin ayuda, unas cargas muy fuertes.
